Un téléphone Marty 1910

par Daniel Adiro

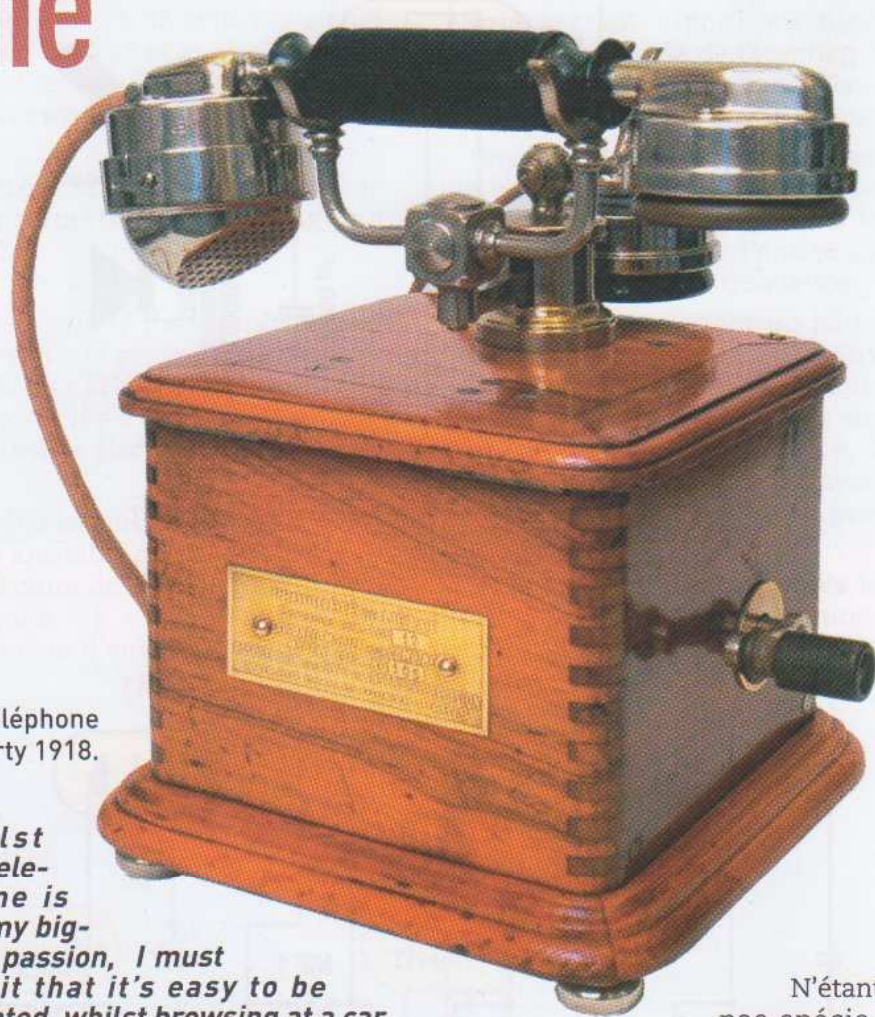
Figure 1. — Téléphone type Marty 1918.

Ainsi le modèle restauré ici a été fabriqué par l'A.O.I.P. en 1918 - Lot n°12 (figures 1 et 2).

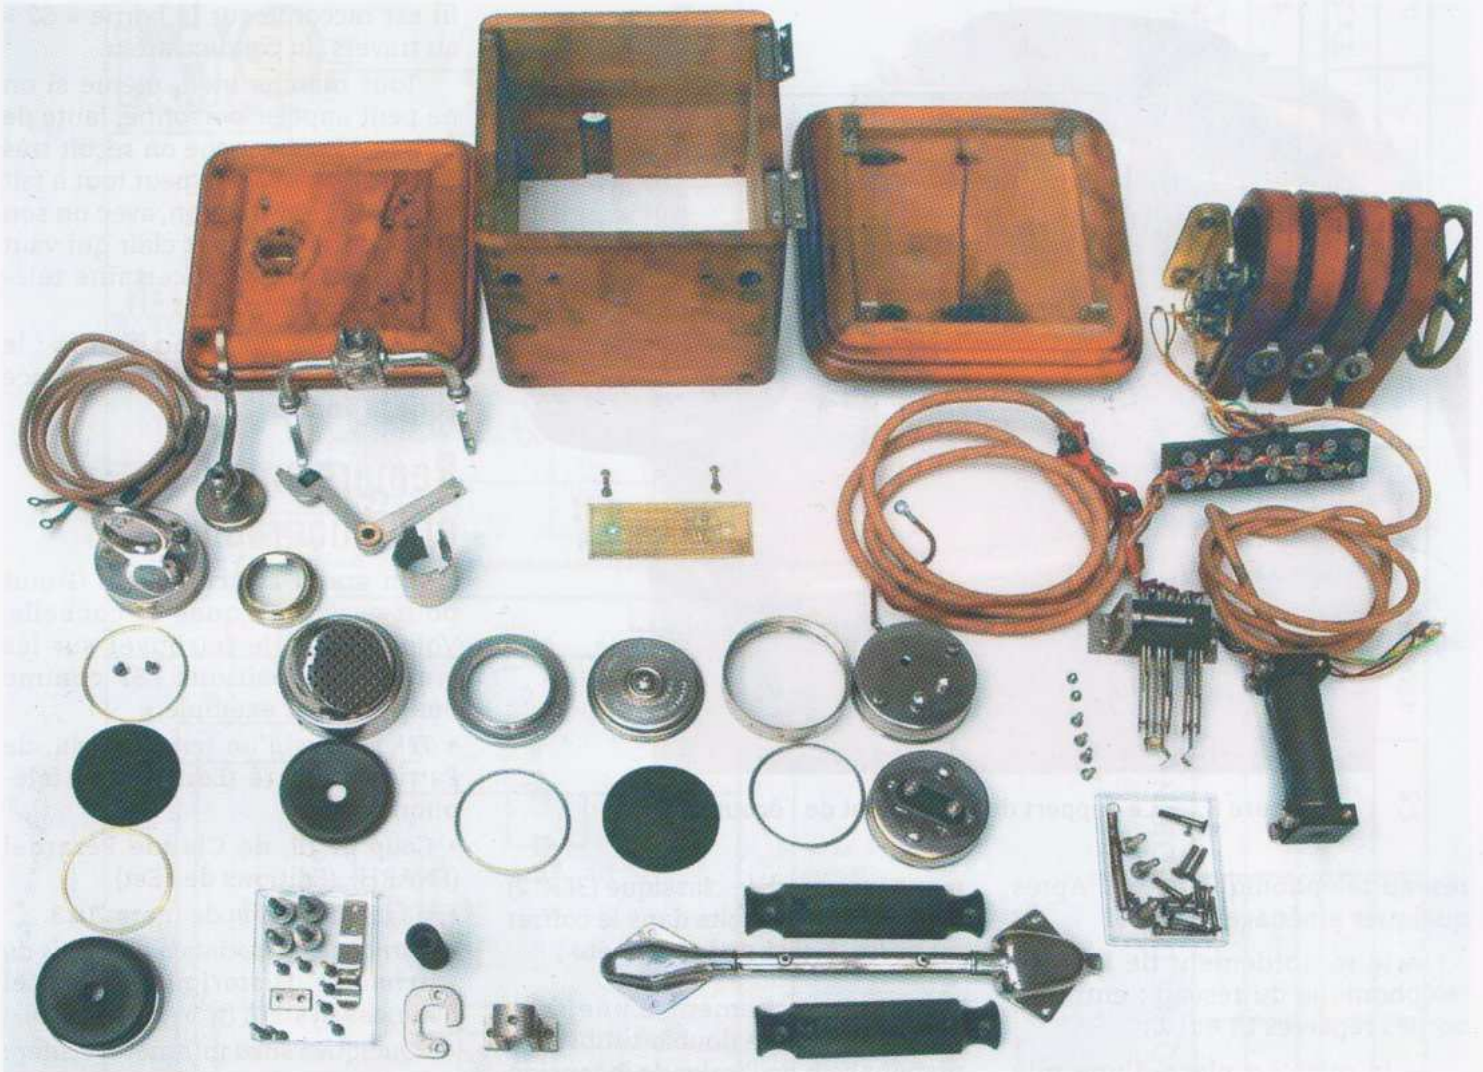
À l'aide d'un papier et d'un crayon pour mémoriser l'ordre de démontage, puis de petites boîtes pour assurer le rangement distinct des pièces appariées, la mise à plat du Marty 1910 est très simple (figure 6). Un jeu de tournevis, quelques clés, un peu de dégrissant, de la patience pour attendre que le produit fasse son effet et l'on est assuré de ne pas abîmer la fente d'une vis ou la cosse d'un câble.

Figure 6. — Le Marty 1910 en pièces détachées.

Une fois démonté, le long travail de nettoyage peut commencer !

L'ébénisterie a bénéficié de plusieurs passages à l'essence de térébenthine, puis d'une paille de fer n° 000 pour déloger à la fois la crasse bien ancrée dans les veines du bois et les résidus de vernis encore présents.

Après ce nettoyage insistant, quelques-unes des pièces d'angle mortaisées étaient décollées ou n'étaient plus ajustées correctement. Démontage, nettoyage puis nouvel ajustage au papier de verre avant de déposer une fine couche de colle à bois et de maintenir l'ensemble pendant quelques heures à l'aide de serre-joints.

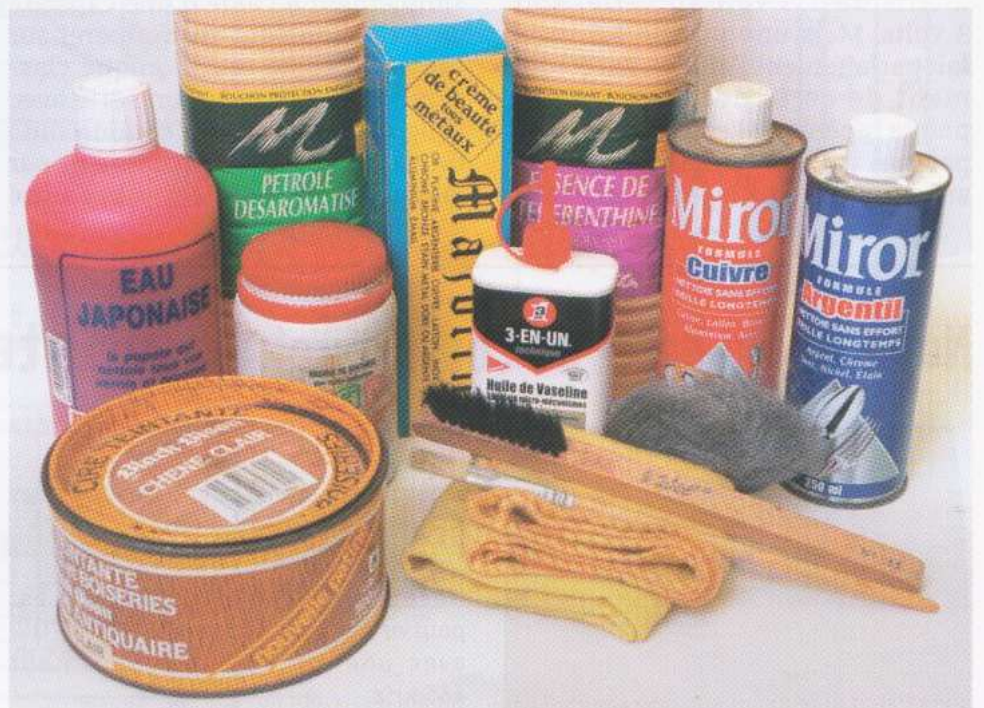
Figure 7. — Les produits utilisés pour cette restauration.

En lieu et place, une bonne cire d'antiquaire, peu teintée, puis encore un lustrage à la térébenthine, puis à nouveau de la cire. On laisse reposer quelques heures et ensuite la brosse douce à reluire avant la finition au chiffon à meuble bien doux. Ça brille presque comme du vernis... (figure 7).

Pour les pièces visibles nickelées, d'abord un petit bain d'eau japonaise, puis un brossage (brosse à dents) pour les replis. Ensuite, centimètre-carré par centimètre-carré, de la paille triple zéro trempée dans du Miror formule « Argentil » et on frotte. Une petite pause et on refrotte...

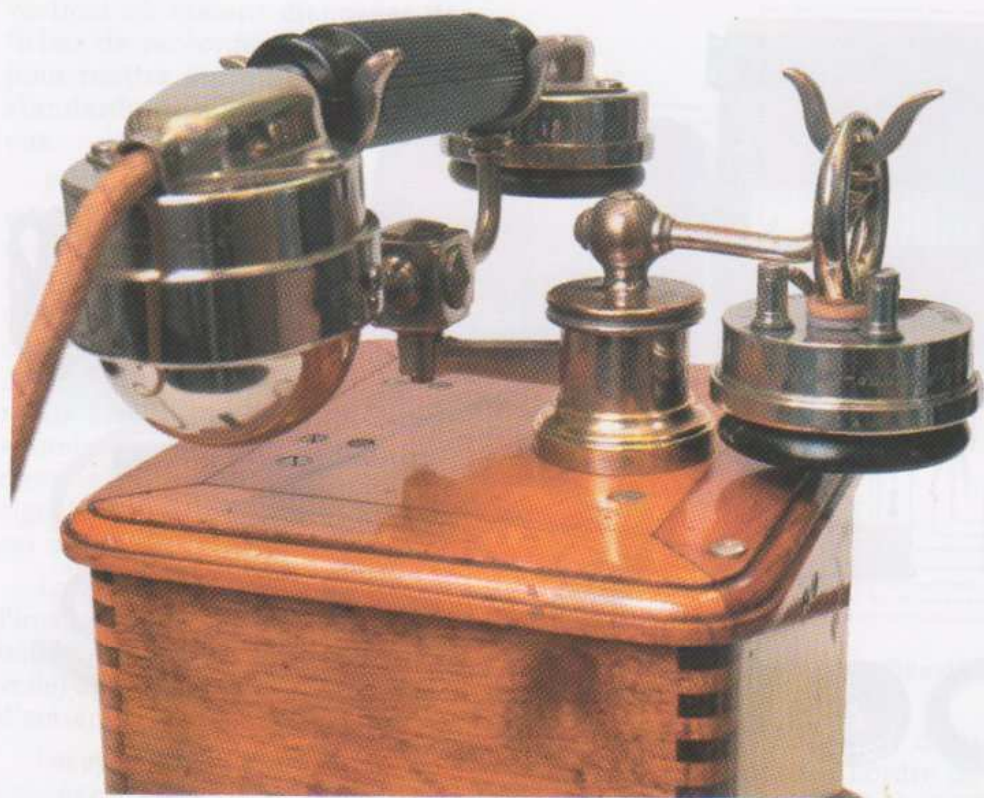
Figure 8. — Le support du combiné et de l'écouteur.

Ensuite on dépose une noisette de graisse de synthèse sur les axes de la magnéto avant remontage de cette dernière dans le coffre en bois (figure 8).

Les boulons et vis sont serrés « normalement » sans insister, puis on termine par une goutte d'huile de vaseline sur les parties en friction du crochet de raccrochage du combiné.
